PROCES-VERBAL D'ESSAI N° 90.13.40.101/13349

DEMANDEUR : MARTIN PRODUCTION
Z.I les Fruchardières
85340 OLONNE SUR MER

OBJET : Contrôle d'un véhicule vis-à-vis des prescriptions du Règlement Européen n°12 Révision 2 et de la Directive n° 74/297/CEE relatifs à la protection du conducteur contre le dispositif de conduite en cas de choc (Essai de choc frontal contre barrière).

VEHICULE PRESENTE :
Marque : MARTIN
Type : GMI
Catégorie : M1

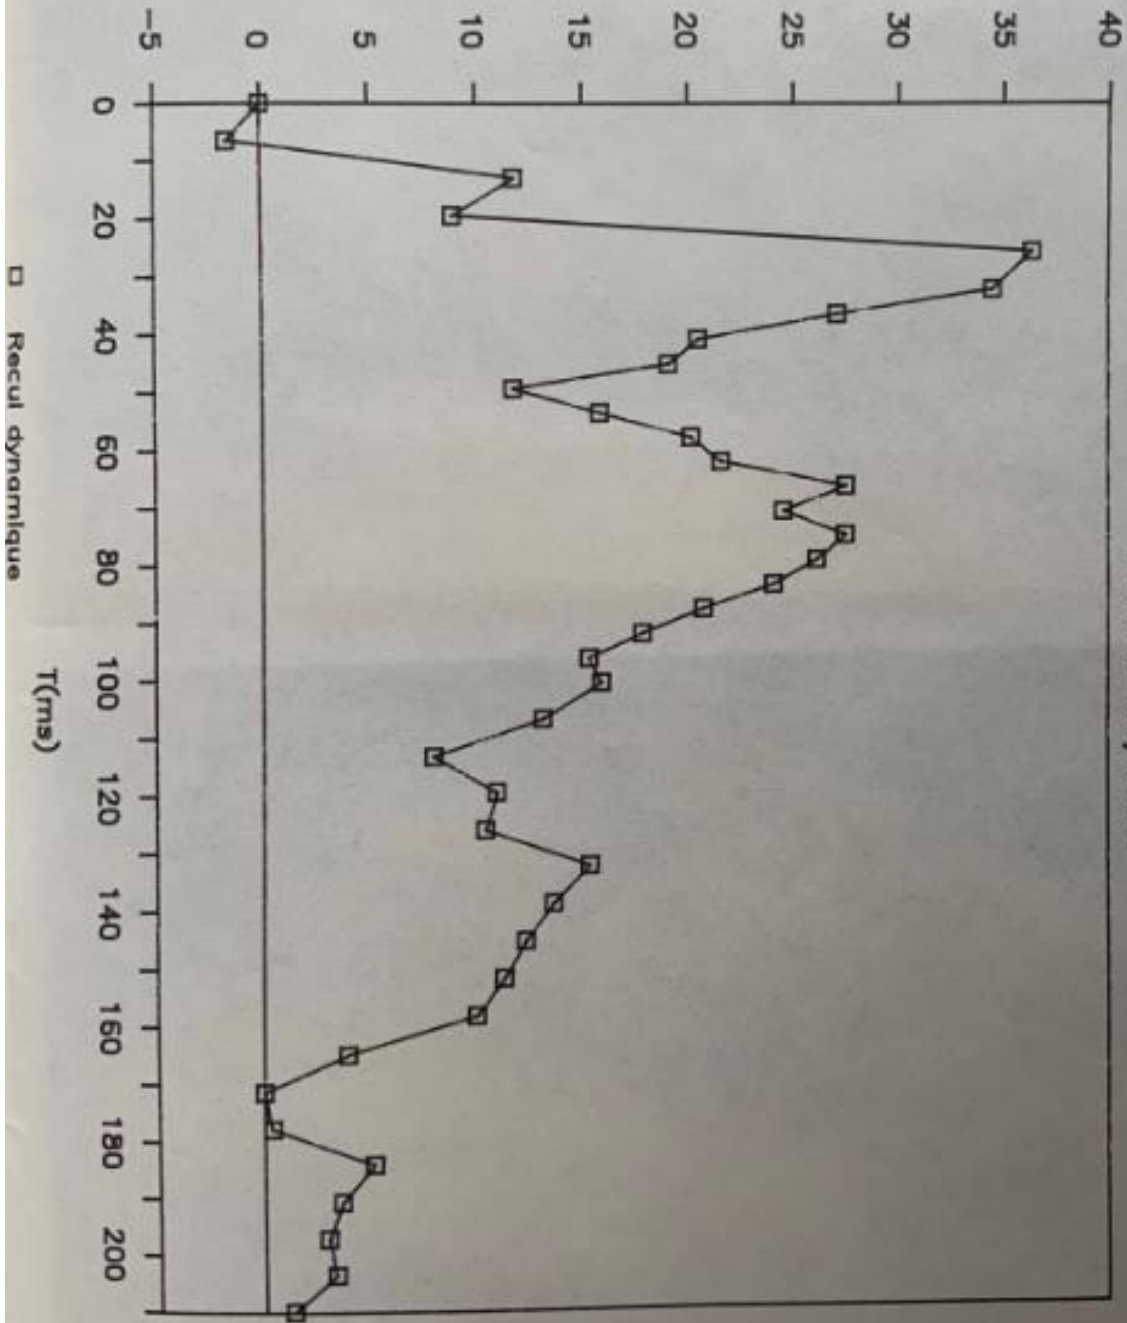
Depl(mm)

Déplacement corrigé vers l'arrière de la commande de direction : 37 mm
